## **ЗВІТ**

### **ЗА РЕЗУЛЬТАТАМИ ПРОВЕДЕННЯ ОГЛЯДУ ОБ'ЄКТА**

**“Загальний аналіз забезпечення особам з інвалідністю та іншим маломобільним групам населення доступу до навчальних приміщень КОРПУСУ №6 ЗАПОРІЗЬКОГО НАЦІОНАЛЬНОГО УНІВЕРСИТЕТУ, що знаходяться за адресою: 69063, Запорізька область, місто Запоріжжя, вулиця Жуковського, будинок 55-А”**

**Шифр роботи: 01/01/22 — 1-4**

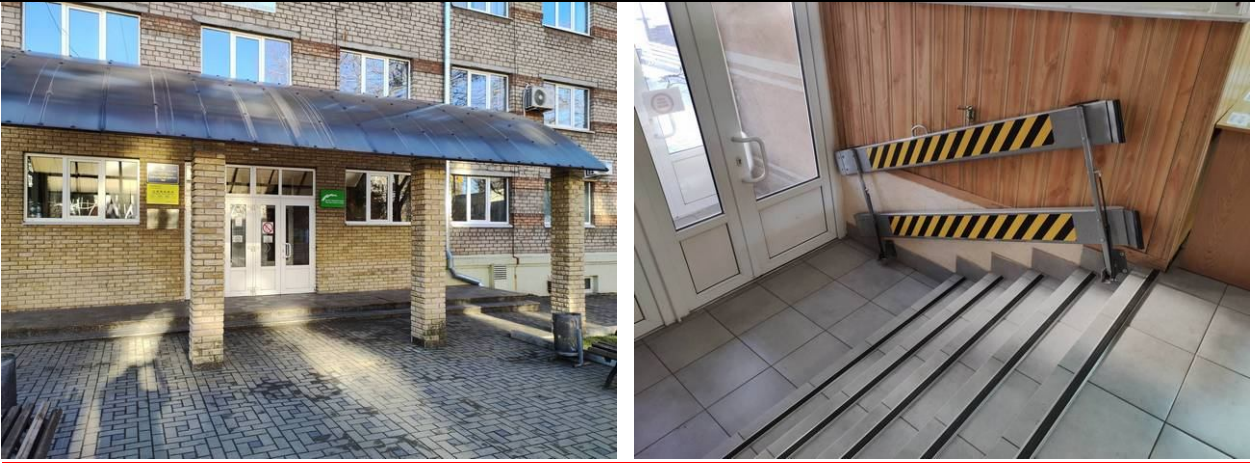
3.2	<b>Внутрішні пандуси:</b> Відповідає — у наявності відкидний напівстаціонарний пандус на сходах від головного входу до коридору першого поверху (1 одиниця).

<b>Таблиця №1 — продовження.</b>		
№ п/п	Конструктивний елемент або інженерна система	Результат аналізу
3.1	<b>Зовнішні пандуси:</b> Зовнішній головний (центральний) вхід до КОРПУСУ №6 ЗНУ — необхідно подолати сходи на 2 ступені. Рекомендується обладнати ці сходи мобільним (переносним) або стаціонарним пандусом під потреби МГН. На момент огляду головний (центральний) вхід до КОРПУСУ №6 ЗНУ зовні не обладнано кнопкою виклику з відповідним інформаційним позначенням. На жаль планування прилеглої території не допускає можливість для МГН під'їхати на автомобілі безпосередньо до головного (центрального) входу до КОРПУСУ №6 ЗНУ.

4.1	<b>Зовнішні сходи:</b> в наявності зовнішні сходи (1 одиниця) на 2 ступені. Ширина поступу ступені: 330 мм. Висота підйому ступені: до 150 мм. Зовнішні сходи виконані за проектом відповідно до звичайних будівельних стандартів. Рекомендується обладнати ці сходи мобільним (переносним) або стаціонарним пандусом під потреби МГН (див. рекомендації і фото вище у п/п №3.1 — 3.2).

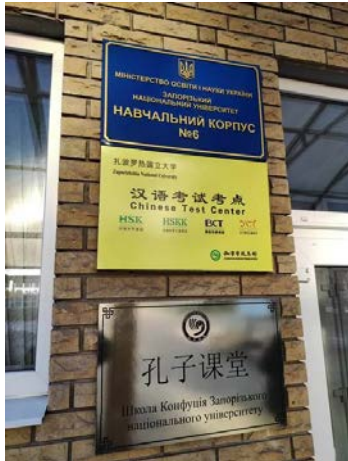
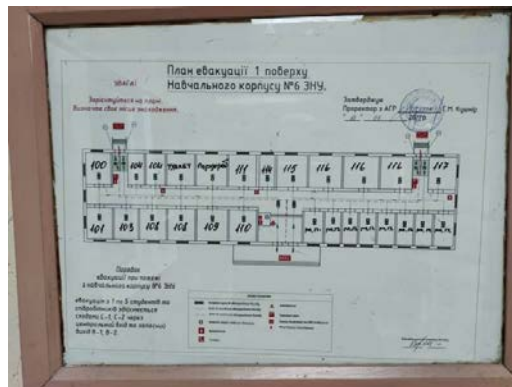
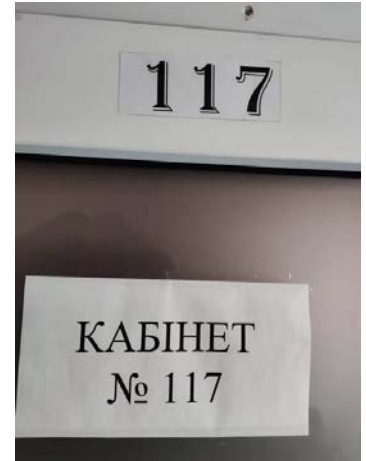
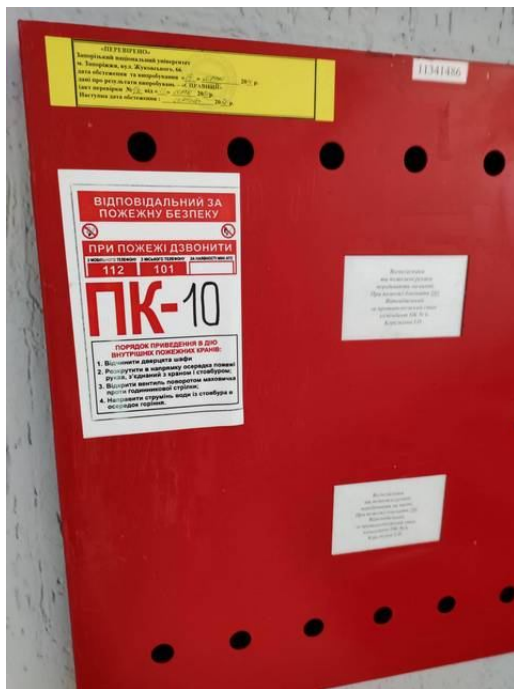
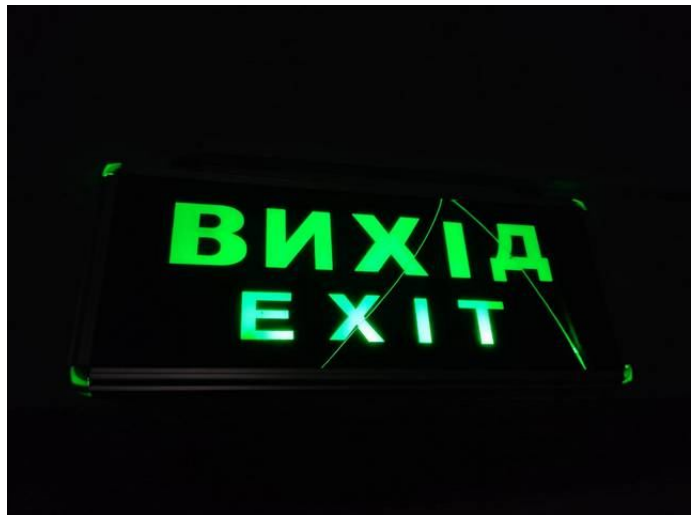
<b>Таблиця №1 — закінчення.</b>		
№ п/п	Конструктивний елемент або інженерна система	Результат аналізу
10	<p><b>Позначення:</b> Частково задовольняють вимогам. В межах зовнішніх входів, внутрішніх виходів, безпосередньо навчальних приміщень, а також коридору, холів та санвузлів присутня базова візуальна інформація: настінні позначення та знаки. У тому числі — зі світловим позначенням. Серед недоліків потрібно відмітити: відсутня інформація з тактильним позначенням шрифтом Брайля.</p>

— облаштування додаткових спеціалізованих інформаційних позначень для осіб з інвалідністю та інших маломобільних груп населення. Зокрема — інформаційних позначень з тактильним позначенням шрифтом Брайля;
