## **ЗВІТ**

### **ЗА РЕЗУЛЬТАТАМИ ПРОВЕДЕННЯ ОГЛЯДУ ОБ'ЄКТА**

**“Загальний аналіз забезпечення особам з інвалідністю та іншим маломобільним групам населення доступу до навчальних приміщень СПОРТИВНОГО КОРПУСУ ЗАПОРІЗЬКОГО НАЦІОНАЛЬНОГО УНІВЕРСИТЕТУ, що знаходяться за адресою: 69063, Запорізька область, місто Запоріжжя, вулиця Дніпровська, будинок 35”**

**Шифр роботи: 01/01/22 — 1-6**

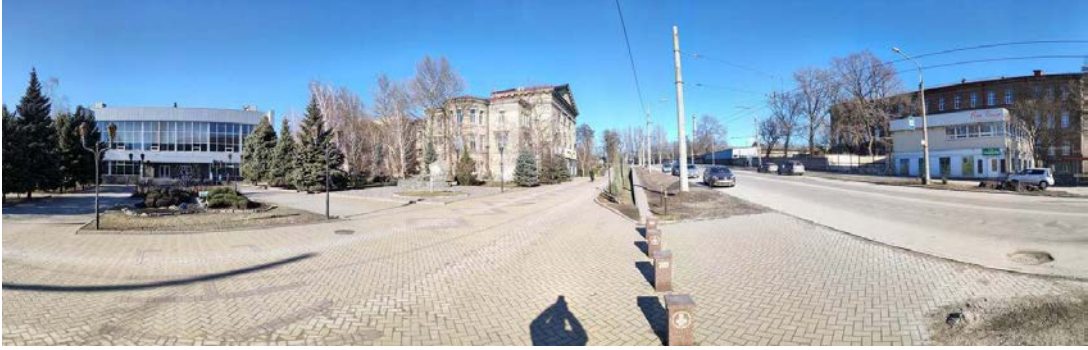
| Загальний аналіз забезпечення особам з інвалідністю та іншим маломобільним групам населення (МГН) доступу до навчальних приміщень<br><b>СПОРТИВНОГО КОРПУСУ</b><br><b>ЗАПОРІЗЬКОГО НАЦІОНАЛЬНОГО УНІВЕРСИТЕТУ (ЗНУ) за адресою:</b><br><b>69063, Запорізька область, місто Запоріжжя, вулиця Дніпровська, будинок 35.</b> | | |
|---|--|--|
| 1. | <b>Зона паркування автомобілів:</b> | власні виділені місця для паркування відсутні, але безпосередньо поряд зі спортивним корпусом ЗНУ є в наявності зона громадського паркування, яка не відповідає вимогам — відсутні позначені місця для паркування автомобілів осіб з інвалідністю. Також на відстані близько 200 метрів до СПОРТИВНОГО КОРПУСУ ЗНУ знаходиться зупинка громадського транспорту (трамвай, тролейбус, автобус). Інфраструктура прилеглої території допускає — при наявності вільних місць для паркування — можливість залишити автомобіль особи з інвалідністю у достатньої близькості (до 150 м.) від центрального входу до СПОРТИВНОГО КОРПУСУ ЗНУ. На жаль вертикальне планування прилеглої території не допускає можливість для МГН під'їхати на автомобілі безпосередньо до обладнаного пандусом центрального входу до СПОРТИВНОГО КОРПУСУ ЗНУ. |

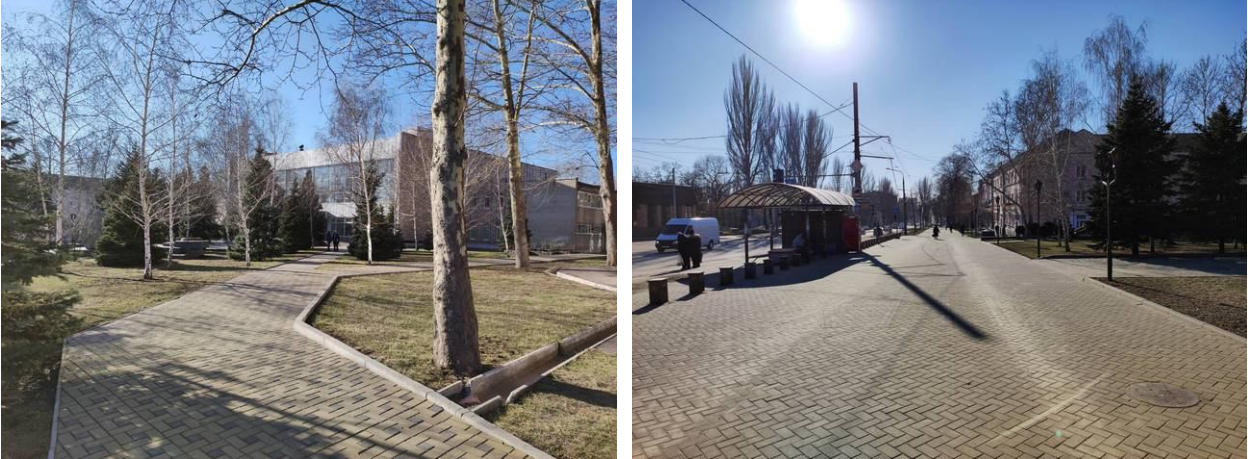
| Загальний аналіз забезпечення особам з інвалідністю та іншим маломобільним групам населення (МГН) доступу до навчальних приміщень<br><b>СПОРТИВНОГО КОРПУСУ</b><br><b>ЗАПОРІЗЬКОГО НАЦІОНАЛЬНОГО УНІВЕРСИТЕТУ (ЗНУ) за адресою:</b><br><b>69063, Запорізька область, місто Запоріжжя, вулиця Дніпровська, будинок 35.</b> | | |
|---|--|--|
| 2. | <b>Прилегла територія:</b> | Частково задовольняє. В наявності прилегла територія з пішохідною частиною достатньої ширини. Вертикальне планування території, прилеглої до СПОРТИВНОГО КОРПУСУ ЗНУ, дає можливість особам з інвалідністю та іншим МГН без перешкод і обмежень потрапити до входів у будівлю: наземні обмежувачі руху, такі як шлагбауми, стовпи та колони – відсутні. Поверхня тротуару з твердого покриття, рівна, без вибоїн та щілин, неслизька. На шляхи пересування не виступають кущі, інші зелені насадження та не звисають гілки дерев, вивіски чи інші предмети, нижче від 2,10 м. В наявності є відокремлені пішохідні тротуарні доріжки до СПОРТИВНОГО КОРПУСУ ЗНУ: окремо до головного (центрального) входу, а також окремо до запасного (аварійного) виходу. |

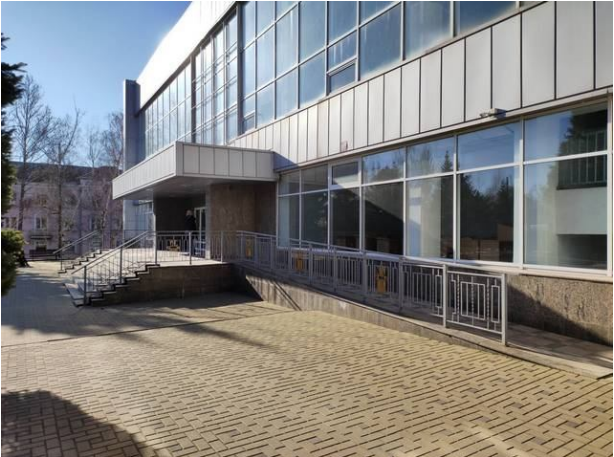
| <b>Таблиця №1 — продовження.</b> | | |
|---|---|--|
| 3. | <p><b>Пандуси:</b> Відповідає — в наявності спеціально-обладнаний під потреби МГН пандус шириною 1200 мм (1 одиниця). На момент огляду вхід зовні не обладнано для МГН кнопкою виклику з відповідним інформаційним позначенням. На жаль планування прилеглої території не допускає можливість для МГН під'їхати на автомобілі безпосередньо до спеціально-обладнаного під потреби МГН входу.</p> | |

— облаштування поруч із вхідними дверима кнопки виклику персоналу для допомоги особам з інвалідністю та іншим МГН з доступом до неї з інвалідного візка, а також з відповідним інформаційним і тактильним позначенням кнопки за допомогою шрифту Брайля;

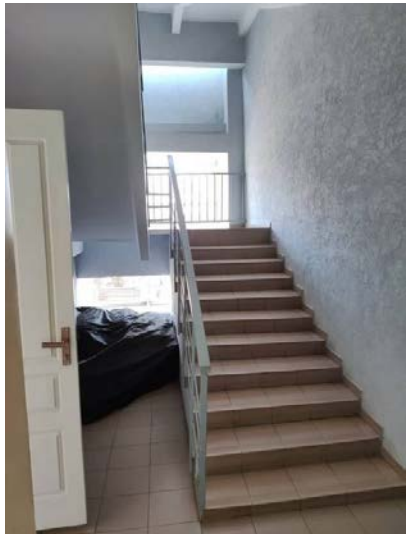
| <b>Таблиця №1 — продовження.</b> | | |
|---|---|--|
| 4.2 | <p><b>Внутрішні сходи:</b> В наявності на першому поверсі СПОРТИВНОГО КОРПУСУ ЗНУ є внутрішні сходи достатньої ширини. Покриття сходинок виконано з твердого кам'яного матеріалу, має нормальний стан. Сходи цілісні, рівні. Висота підйому сходинок ~0,16 м, ширина сходинок 1,3 м. Усі сходинок однакові за формою в плані та висотою підйому. Сходи мають поручні на висоті 0,9 м; переріз і форма поручнів відповідає нормативним вимогам. Внутрішні сходи в сходовій шахті пандусами не обладнані, оскільки навчальні приміщення для осіб з інвалідністю та інших маломобільних груп населення (МГН) розташовані на першому поверсі (в межах одного 1-го поверху будівлі СПОРТИВНОГО КОРПУСУ ЗНУ).</p> | |

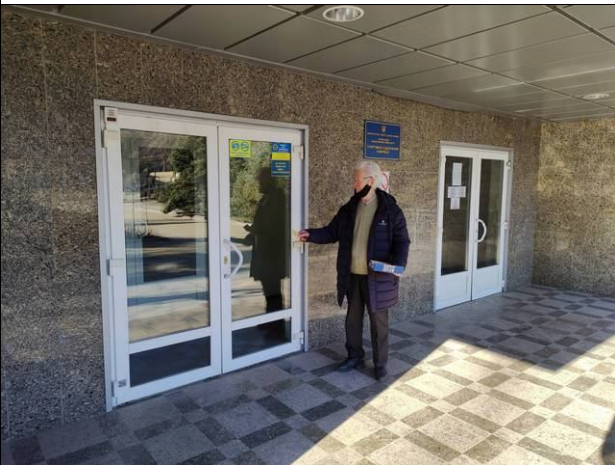
| <b>Таблиця №1 — продовження.</b> | | |
|---|---|--|
| 5.1 | | <p><b>Зовнішні входи/виходи, двері:</b> Частково задовольняють вимогам. Зовнішній головний (центральний) вхід до СПОРТИВНОГО КОРПУСУ ЗНУ — вхідний тамбур з подвійними двостулковими дверима розміром 2100×1650 мм. Вхідний тамбур має ширину дверних прорізів, які відповідають діючим нормам, а саме ДБН В.2.2-40:2018 «Інклюзивність будівель і споруд». Достатня ширина дверей — є можливість провезти інвалідний візок (див. <b>аркуш марки ОЧ-1</b> у додатках до Звіту). Серед недоліків потрібно відмітити: поруч з вхідними дверима відсутня кнопка виклику персоналу для допомоги особам з інвалідністю та іншим МГН з відповідним інформаційним і тактильним позначенням кнопки шрифтом Брайля.</p> |

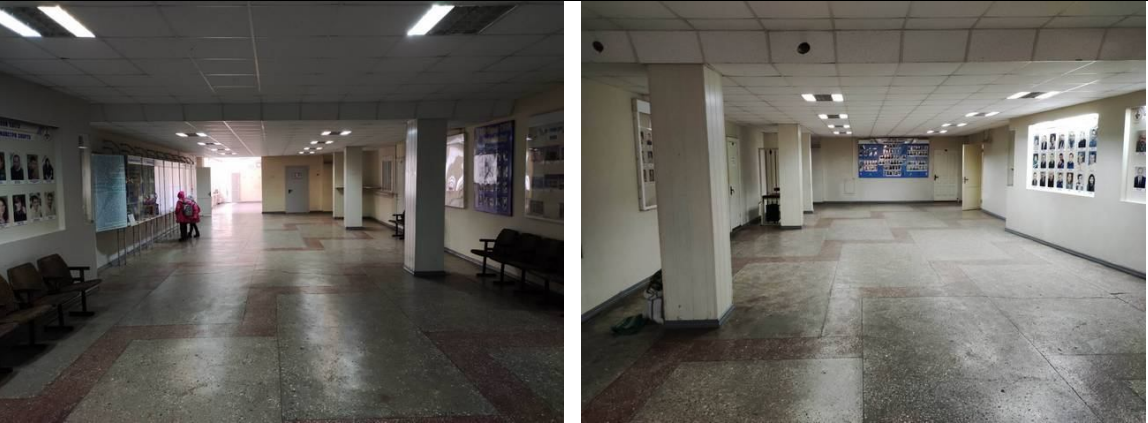
| <b>Таблиця №1 — продовження.</b> | | |
|---|---|---|
| | Частково відповідають вимогам. Предмети меблів в коридорі контрастують зі стінами і покриттям підлог. Також для орієнтування людей зі зниженим зором в коридорах та холах застосовуються контрастні кольори. Перепади висот підлог відсутні, також повністю відсутні або низькі дверні пороги. Площа коридорів та холу є достатньою. Ширина коридорів достатня: до 3,60 м. Ширина холу також достатня: 7 м. Це дозволяє особам з інвалідністю та іншим МГН безперешкодно потрапляти до учбових аудиторій та інших приміщень інфраструктури: | |

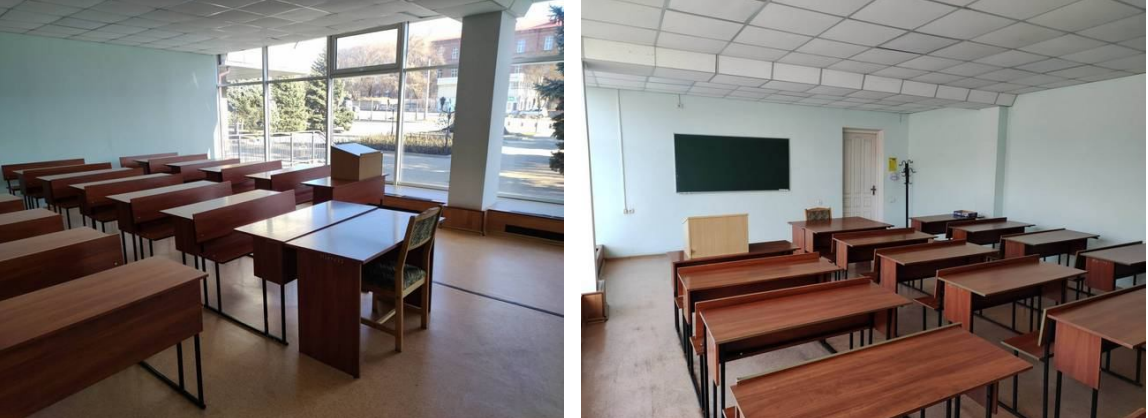
| <b>Таблиця №1 — продовження.</b> | | |
|---|---|---|
| | Частково відповідають вимогам. Приміщення, що спеціально обладнані під потреби осіб з інвалідністю та інших маломобільних груп населення (МГН) і розташовані на першому поверсі, відсутні. Але ширина входних дверей до звичайних учбових приміщень достатня (до 900 мм). Висота порогів — переважно в межах норми. Площа самих приміщень також достатня. Предмети меблів в приміщеннях контрастують зі стінами і покриттям підлог. Також для орієнтування людей зі зниженим зором в приміщеннях застосовуються контрастні кольори. | |

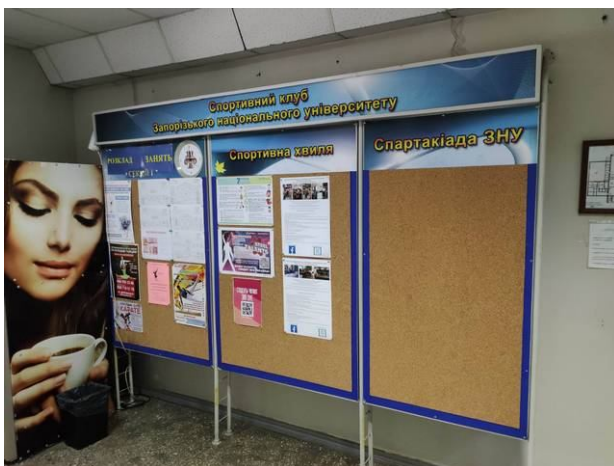
| | | <b>Таблиця №1 — закінчення.</b> |
|---|---|--|
| 10 | <p><b>Позначення:</b> Частково задовольняють вимогам. В межах зовнішніх входів, внутрішніх виходів, безпосередньо навчальних приміщень, а також коридору, холів та санвузлів присутня базова візуальна інформація: настінні позначення та знаки. Серед недоліків потрібно відмітити: відсутня інформація з тактильним позначенням шрифтом Брайля.</p> | |

— облаштування додаткових спеціалізованих інформаційних позначень для осіб з інвалідністю та інших маломобільних груп населення. Зокрема — інформаційних позначень з тактильним позначенням шрифтом Брайля;
